MRC de Charlevoix

Plan régional des milieux humides et hydriques (PRMHH)

2. Contexte environnemental

juillet 2022

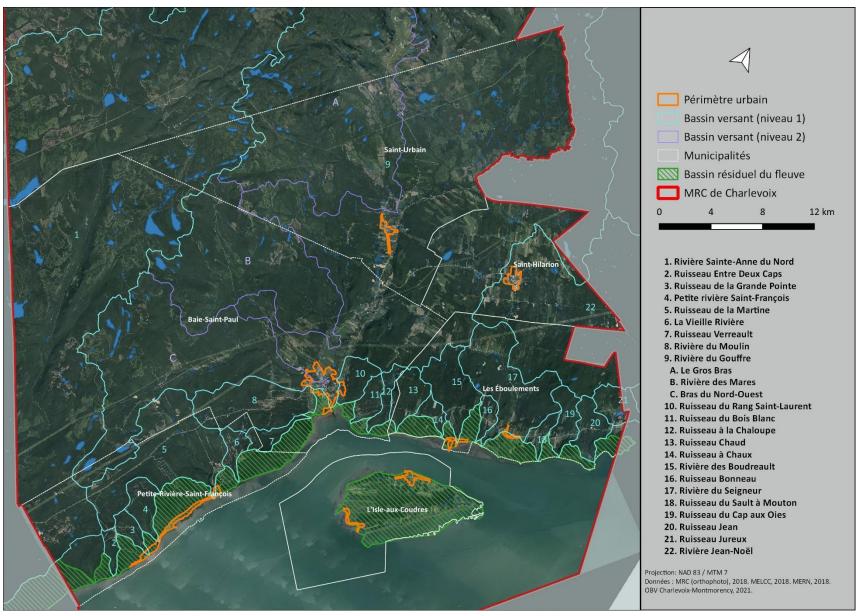
Figure 1. Bassins versants principaux dans la MRC de Charlevoix.

On retrouve trois principaux bassins versants sur le territoire municipalisé de la MRC de Charlevoix : le bassin versant de la rivière du Gouffre, celui de la rivière Sainte-Anne du Nord (à l'ouest) et celui de la rivière Jean-Noël (à l'est). Le secteur du littoral de Charlevoix (au sud) est composé de plusieurs petits bassins versants se jetant dans le fleuve Saint-Laurent. Ce secteur comprend les bassins versants de la majorité des cours d'eau situés dans les municipalités de Petite-Rivière-Saint-François, Les Éboulements et l'Isle-aux-Coudres. Chacun de ces bassins versants possèdent des caractéristiques morphologiques et hydrologiques qui leurs sont propres. La figure 1 présente l'ensemble des bassins versant du territoire municipalisé de la MRC de Charlevoix. La cartographie des lits d'écoulements situés dans les périmètres urbains se trouve en annexe 2.

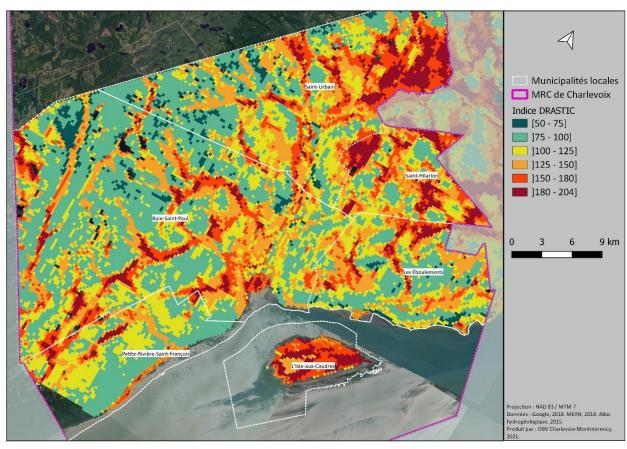
Figure 3. Indice de vulnérabilité de l'eau souterraine de la MRC de Charlevoix calculé à l'aide de la méthode DRASTIC (CERM-PACES, 2015).

La vulnérabilité des eaux souterraines à la contamination de surface pour le territoire est définie d'après la méthode DRASTIC. Dans la MRC de Charlevoix, la vulnérabilité de l'eau souterraine contenue dans le milieu aquifère situé le plus près de la surface a été évaluée en 2015. Les résultats ont démontré que les secteurs ayant l'indice de vulnérabilité le plus faible (inférieur à 100) se situent dans les hautes-terres du territoire (figure 3). En effet, ce sont des sites où le till mince ou le roc rocheux est affleurant (près de la surface). L'indice de vulnérabilité est moyen (entre 100 et 180) dans la vallée de la rivière du Gouffre. L'Isle-aux-Coudres possède un indice de vulnérabilité qui varient entre moyen et élevé dépendamment du secteur. Finalement, la majeure partie au nord de la municipalité de Saint-Urbain possède un indice de vulnérabilité élevé (supérieur à 180). Il s'agit d'un site où les dépôts de surface sont d'origine fluvioglaciaire, glaciolacustre ou glaciomarin (figure 3).

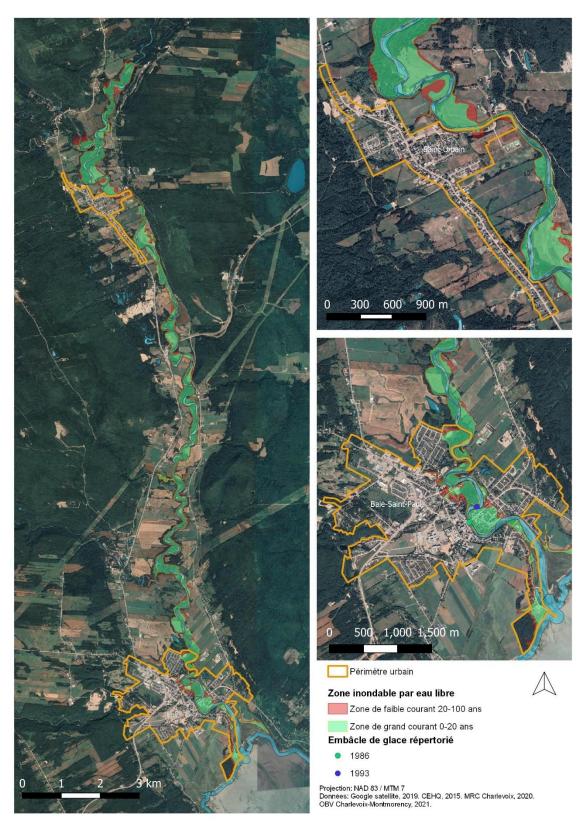
Figure 4. Zones inondables de la rivière du Gouffre dans la MRC de Charlevoix.

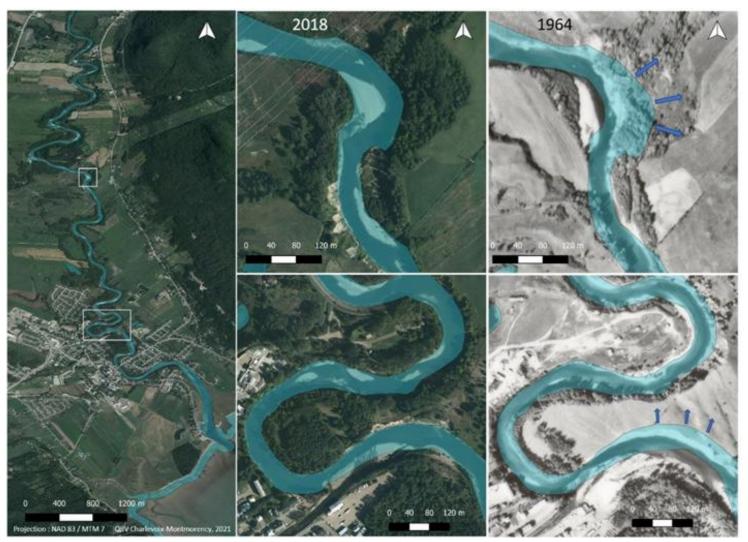
Figure 6. Déplacements dans le temps de la rivière du Gouffre à Baie-Saint-Paul.

Dans la MRC de Charlevoix, la rivière du Gouffre est un bon exemple de cours d'eau dynamique. En effet, en dehors du périmètre urbain de la ville de Baie-Saint-Paul, le processus des méandres est très dynamique (elle possède un lit très sinueux) et se développe en toute liberté. La composition du sol fait en sorte que plusieurs endroits sont particulièrement sensibles à l'érosion et aux glissements de terrain. Le talus des berges de la rivière est essentiellement constitué d'une épaisse couche d'argile à la base recouverte par des dépôts sableux et graveleux (OBV-CM, 2014). Il est donc nécessaire de laisser des espaces vacants du coté de chaque rive de la rivière pour qu'elle puisse « se déplacer » sans obstruction.

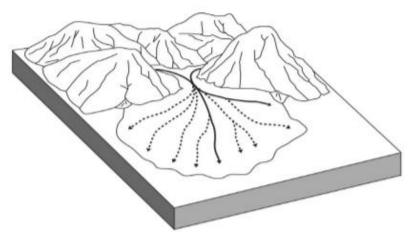
Figure 7. Illustration schématisée d'un cône alluvial (tiré de Buffin-Bélanger et Hétu, 2008)

Les risques associés aux cônes alluviaux sont souvent sous-estimés car ils sont généralement végétalisés et ne s'activent pas systématiquement lors d'une crue. Cependant, dans le cas où les présents ou futurs développements se trouvent sous le niveau moyen du lit du cours d'eau, les risques d'inondations sont élevés. Il y a également un risque que le cours d'eau migre et que des infrastructures anthropiques se trouvent sur le tracé du nouveau chenal (Buffin-Bélanger et Hétu, 2008).

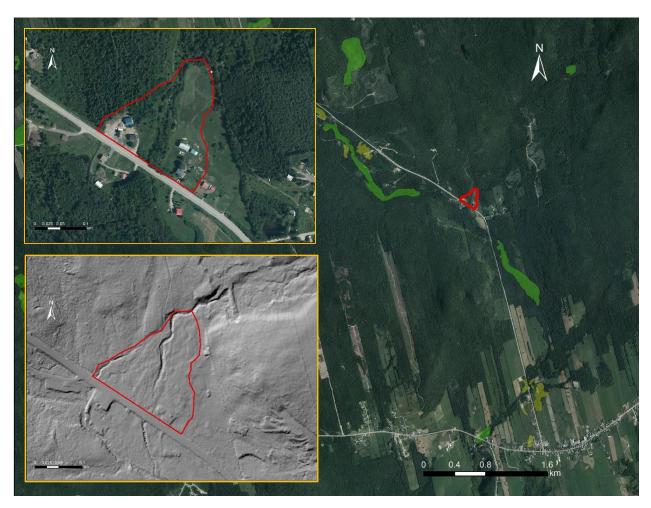
Figure 8. Cône alluvial potentiel localisé dans la municipalité de Les Éboulements. En mortaise, une vue rapprochée et une vue du modèle ombré du territoire.

Aux Éboulements, une entreprise agricole et un site d'entreposage de matériel industriel se retrouvent dans un petit cône alluvial potentiel (figure 8). Bien que les risques de débordement soient faibles, il est important de considérer ce secteur comme étant à risque, notamment dans le cas de formation d'embâcle.

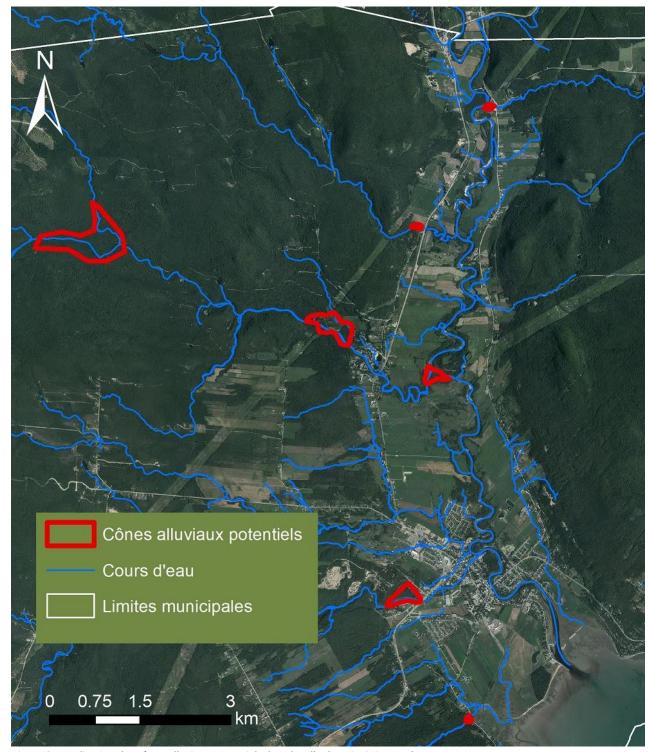
Figure 9. Localisation des cônes alluviaux potentiels dans la ville de Baie-Saint-Paul.

À Baie-Saint-Paul, sept sites potentiels ont été identifiés notamment en amont du Camping Le Genevrier (figure 9 et figure 10).

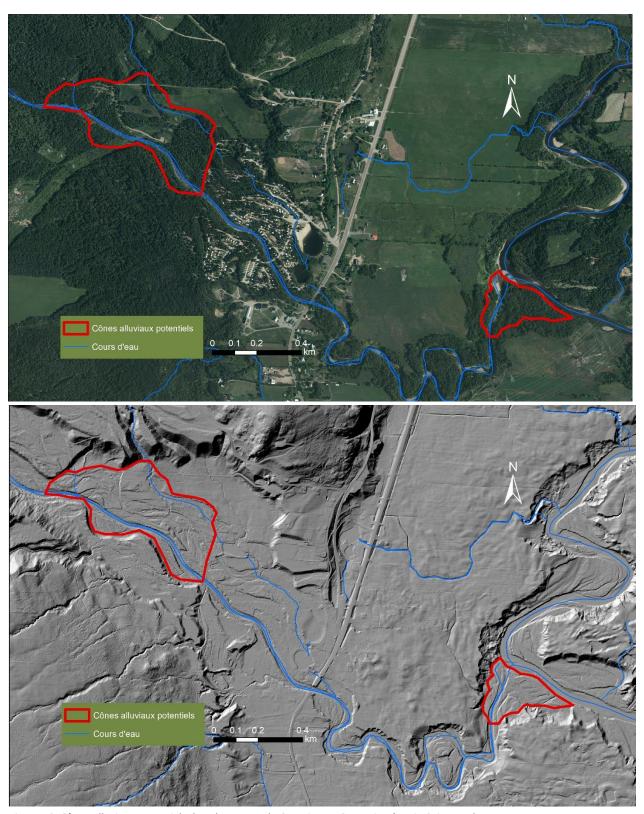
Figure 10. Cônes alluviaux potentiels dans le secteur du Camping Le Genevrier, à Baie-Saint-Paul.

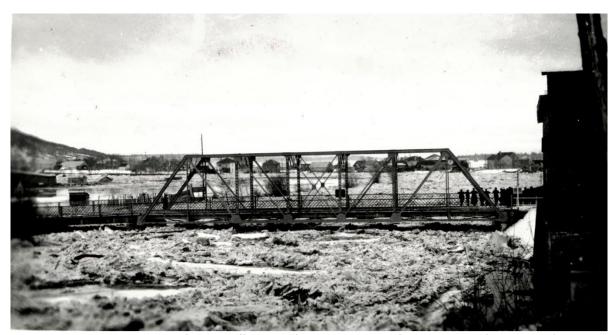
Figure 13. Niveau de la rivière du Gouffre lors de l'inondation de 1936, à Baie-Saint-Paul (C.A.R.C, 2021).

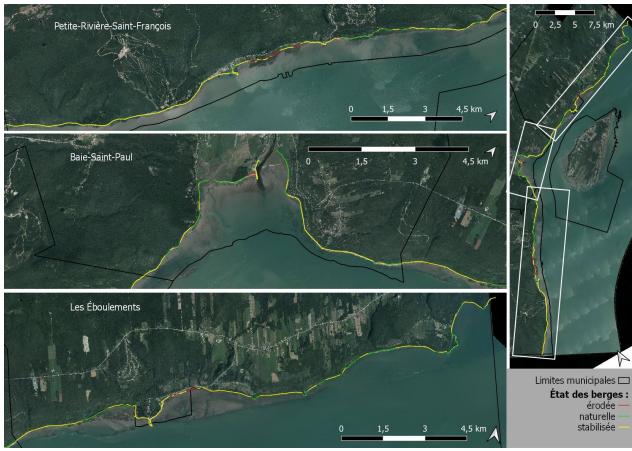
Figure 19. État des berges de Petite-Rivière-Saint-François, Baie-Saint-Paul et Les Éboulements, par interprétation des photos aériennes.

La carte ci-dessous présente l'état des berges sur les côtes de Petite-Rivière-Saint-François, Baie-Saint-Paul et des Éboulements.

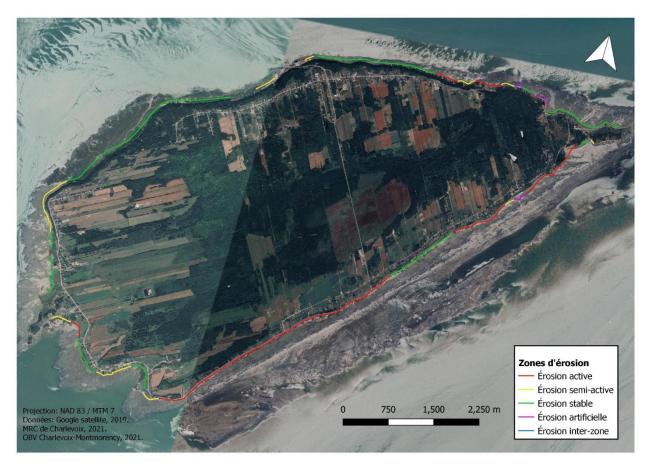
Figure 20. Érosion des berges à L'Isle-aux-Coudres.

La municipalité de L'Isle-aux-Coudres est quant à elle plus vulnérable aux aléas côtiers. Contrairement au reste de la MRC de Charlevoix, son territoire fait partie de l'unité géologique des Appalaches. Le niveau marin augmente également dans le secteur, ce qui porte à croire que le problème va s'empirer dans un contexte de changements climatiques. De plus, l'île est davantage exposée aux vents et aux tempêtes. La figure 20 présente l'état général des côtes ainsi que de nombreux sites particulièrement à risque d'érosion. Le côté sud en bordure du chemin des Coudriers est particulièrement touché par l'érosion. Des tronçons importants de berges ont été enrochés et des murs ont été aménagés surtout dans le secteur sud de l'île. Les mesures de stabilisation peuvent cependant transposer le problème d'érosion à d'autres secteurs, un phénomène reconnu sous le nom d'effet de bout. D'ailleurs, des travaux sont déjà prévus en 2021 pour régler des problèmes d'érosion.

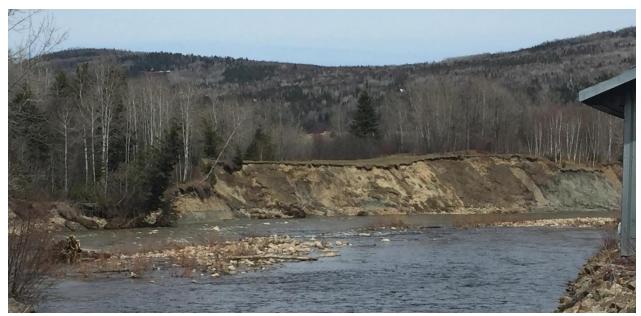
Photo 2. Grande zone d'érosion à l'embranchement de la rivière du Gouffre et de la rivière Bras du Nord-Ouest, dans le centreville de Baie-Saint-Paul. On note la présence d'un amas de cailloux provenant de la rivière du Bras du Nord-Ouest (OBV-CM, 2021).

La rivière du Gouffre est caractérisée par son lit très sinueux et par ses rapides, qui la rendent sujette à l'érosion. En effet, une étude sur la sensibilité des berges de la rivière du Gouffre réalisée en 2011, révélait que dans les 16 derniers kilomètres du parcours de la rivière, plus de la moitié des berges présente une valeur de sensibilité élevée ou très élevée (OBV-CM, 2014). Ce tronçon de berges très érodées (photo 2) est à risque de subir des glissements de terrain. Cette problématique est très inquiétante puisque 90 bâtiments, 5,2 km de routes (route 138 et chemin Saint-Laurent) et rues, de même que 2 ponts, une station-service et une station de traitement des eaux usées se situeraient dans les zones qui devraient servir de marge de sécurité, car elles sont adjacentes aux zones exposées aux glissements de terrain (OBV-CM, 2014).

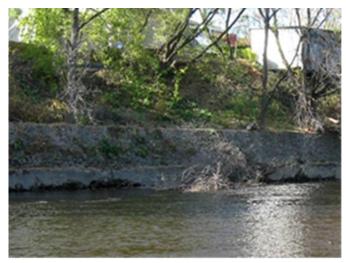
Photo 3. Muret de protection présentant des signes d'affouillement (érosion) à sa base (rivière du Gouffre, Baie-Saint-Paul)

Certains ouvrages de protection semblent aggraver les phénomènes d'érosion des berges en aval en empêchant la migration latérale du cours d'eau et la dispersion des forces du courant. Ainsi, les vitesses d'écoulement du cours d'eau sont augmentées et peuvent créer des dommages sur les berges en aval.

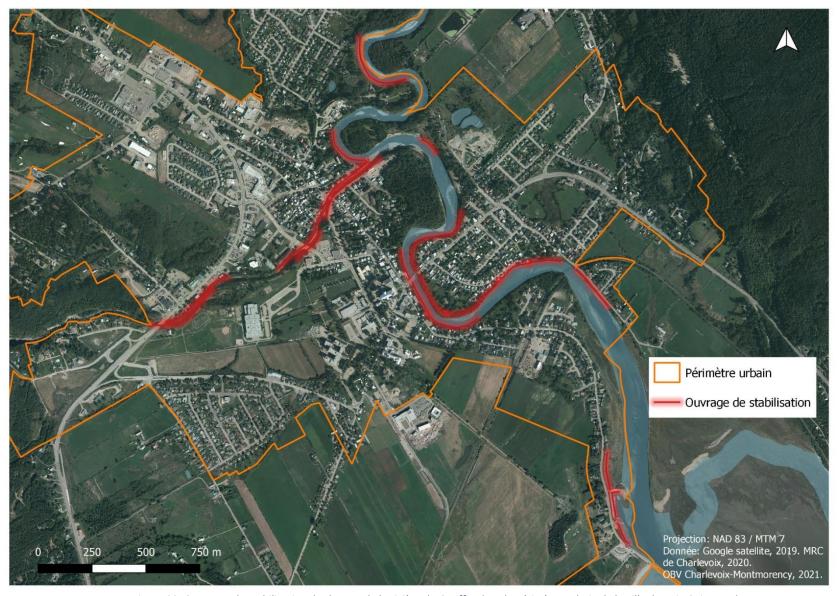
Figure 22. Ouvrages de stabilisation des berges de la rivière du Gouffre dans le périmètre urbain de la ville de Baie-Saint-Paul.

Ailleurs sur le territoire, la combinaison des données de caractérisation réalisées sur le terrain et celles provenant d'analyses cartographiques a permis de dresser un portrait limité de la présence des ouvrages de stabilisation des rives qui ont été aménagées sur le territoire de la MRC de Charlevoix. Une analyse plus poussée serait nécessaire afin de dresser le bilan complet des ouvrages de stabilisation des berges.

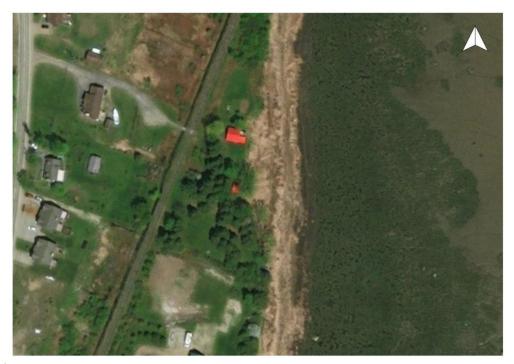
Photo 4. Érosion des berges menaçant des infrastructures anthropiques à Petite-Rivière-Saint-François (Bing satellite, 2020).

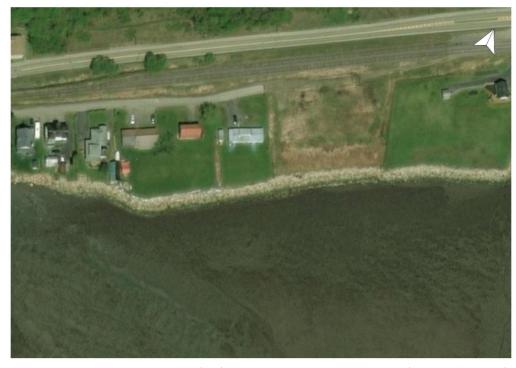
Photo 5. Enrochement des berges du périmètre urbain de Saint-Joseph-de-la-Rive (Bing satellite, 2020).

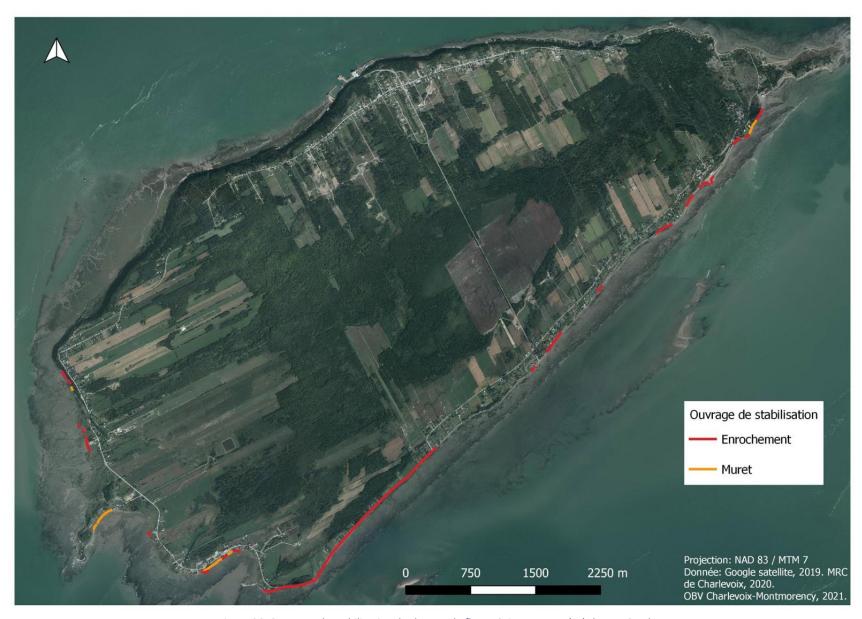
Figure 26. Ouvrages de stabilisation des berges du fleuve Saint-Laurent, à L'Isle-aux-Coudres

L'ampleur des ouvrages de stabilisation des rives côtières sont présentées précédemment dans le paragraphe « 2.2.2 Zones vulnérables aux aléas côtiers ».

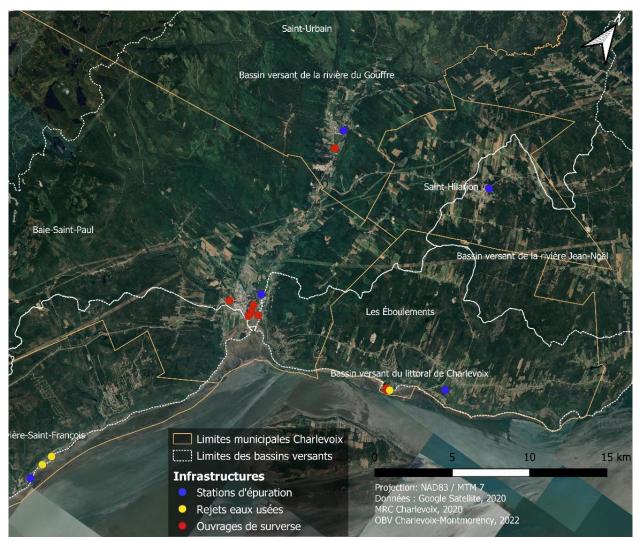
Figure 27. Infrastructures de gestion des eaux usées sur le territoire de la MRC de Charlevoix.

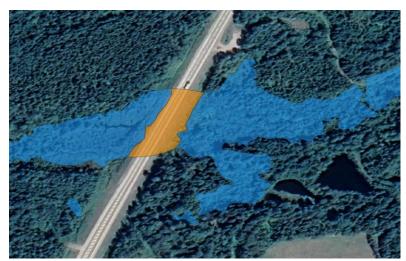
Figure 29. Altération du milieu humide numéro 21585 causée par la construction de la route 138, à Saint-Hilarion.
